GLANZ-TAT

Aluminiumräder **fachgerecht zu restaurieren**, ist keine Kleinigkeit. Am Beispiel vierteiliger Speedline-Räder wird der große Aufwand deutlich

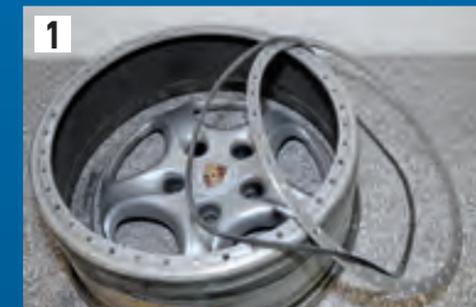
1 NACH DEM ZERLEGEN wandern Radsterne und Felgenringe zunächst ins chemische Entlackungsbad, wo sie von dem alten Lack befreit werden

Schritt eins unserer Restaurierung galt daher dem schonenden Entlacken der Felgenbetten sowie des Radsterns, was auf chemischem Wege in einem Entlackungsbad erfolgte. Anhand der Werkspezifikationen für den Oberflächenaufbau der Speedline-Räder erfolgte anschließend im zweiten Schritt der galvanische Auftrag einer Chromatierung bei Spezialist Rohde Galvanik im schwäbischen Großbottlingen. Die Chromatierung dient einerseits als hervorragender Haftvermittler für den weiteren Oberflächenaufbau, andererseits aber auch als wirksamer Korrosionsschutz.

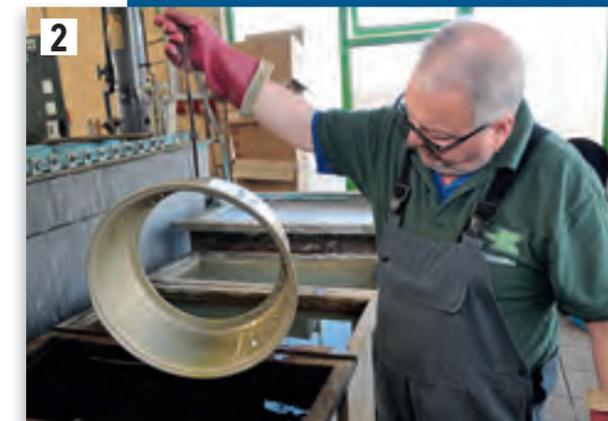
2 EINE ALUMINIUM-CHROMATIERUNG bildet die haftfähige Basis für den neuen Lack- und Beschichtungsaufbau. Zudem dient sie als Korrosionsschutz

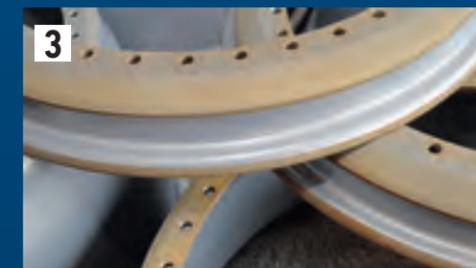
3 VOR DEM LACKIEREN sind sämtliche Sitz- und Dichtflächen peinlichst genau abzudecken. Hier darf keinerlei Farbauftrag erfolgen

heißt abgeklebt – ein sehr wichtiger und für die spätere Sicherheit entscheidender Arbeitsgang, da aufgetragener Lack hier später ein Setzverhalten zeigen und möglicherweise sich lösende Verbindungen zur Folge haben würde.

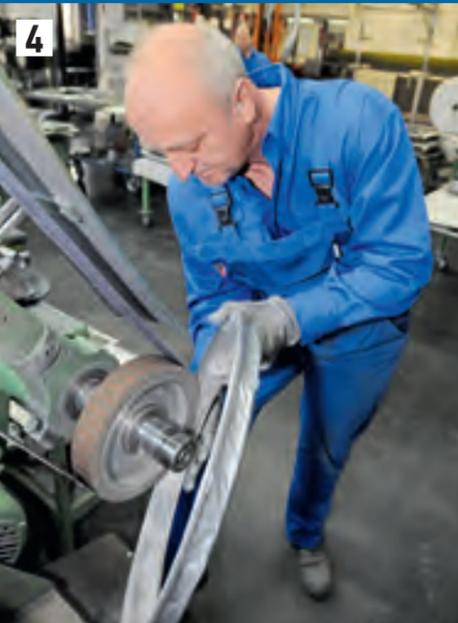
4

DAS SCHLEIFEN UND POLIEREN von Felgenbetten gehört in die Hand von Profis. Erlaubt ist ein Materialabtrag von maximal einem Millimeter

Im Anschluss daran erfolgte das Aufpolieren des äußeren Felgenbettes. Hier gestattet der TÜV einen höchstzulässigen Materialabtrag von maximal einem Millimeter beziehungsweise höchstens zehn Prozent der dort herrschenden Materialdicke. Das ist eine Arbeit für erfahrene Profis in diesem Metier, wie in unserem Falle die Firma Leibold GmbH & Co. KG, eine in Oldtimerkreisen hochgeschätzte Metallschleiferei und Poliererei, die unsere Felgenbetten unter Maßgabe der geltenden Vorschriften wieder auf perfekt strahlenden Hochglanz brachte.

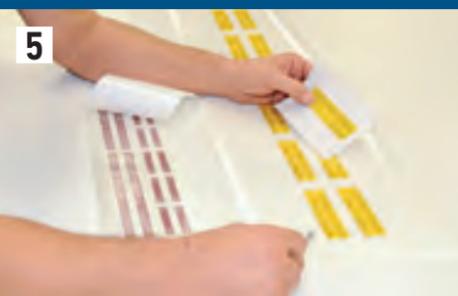
5

FÜR DIE SPEEDLINE-SCHRIFTZÜGE auf den äußeren Felgenbetten werden zunächst Ätzsablonen aus säurefester Folie geplottet

Der nun folgende Schritt mit dem Ziel eines perfekten Restaurierungsergebnisses galt den ab Werk in die hochglanzpolierte Oberfläche eingätzten Schriftzügen „Speedline for Porsche“ sowie den im Bereich des Ventils ebenso eingätzten Ziffernkombinationen für Felgenbreite und Einpresstiefe. Hierbei waren Alexander Otto und seine Firma a+r Werbetaim in Stuttgart-Plieningen behilflich. Nach unserer Datenvorlage plottete Otto entsprechende Negativschablonen aus einer speziellen, säurefesten Folie. Anschließend sauber in Position gebracht, erfolgte das Ätzen der Schriftzüge mit verdünnter Schwefelsäure. Der nächste Schritt galt bereits dem Lackaufbau. Hierfür wurden zunächst sämtliche Sitz- und Dichtflächen – für die Radmutter, den Radflansch, den Ventilsitz sowie die Montageflächen der Felgenbetten – maskiert, das >

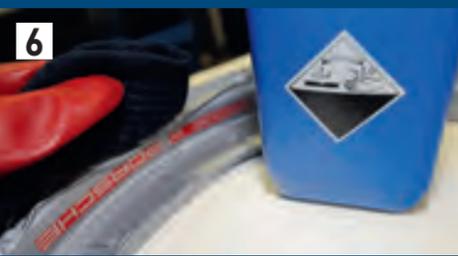
6

BEIM ÄTZEN DER SCHRIFTZÜGE sind alle übrigen Flächen absolut dicht abzudecken. Das Tragen von Schutzkleidung ist selbstverständlich

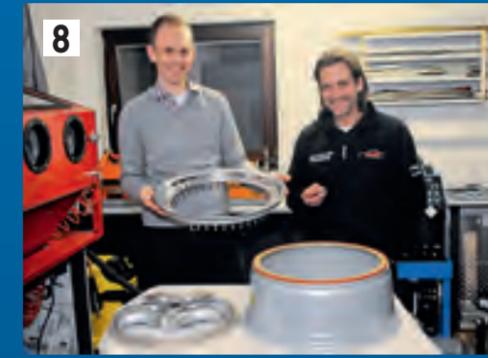
8

DIE MONTAGE übernehmen mit Porsche-Spezialist Oliver Dutt und Porsche-Fahrwerkentwickler Nils Häussermann zwei Experten dieses Fachs

Nach erfolgter Vorlackierung in Mattsilber – der TÜV gestattet hier auch Pulverbeschichtungen, allerdings nur dann, wenn die Prozess-temperatur beim Beschichten 90 Grad Celsius sowie eine Zeitdauer von 40 Minuten nicht übersteigt – konnte es bereits wieder an den Zusammenbau mit dem in der Wagenfarbe Arctissilber metallic hochglanzlackierten Radstern gehen. Diesen Arbeitsgang übernahm Oliver Dutt von Porsche-Spezialist Dutt Motorsport in Stuttgart-Feuerbach unter den prüfenden Blicken von Nils Häussermann, Entwicklungsingenieur Fahrwerk im Porsche Entwicklungszentrum Weissach. Neben der Verwendung neuer Schrauben und Muttern ist hier insbesondere auf das vorgeschriebene Anzugmoment zu achten, ebenso auf die obligatorische Verwendung neuer Dichtringe. Originale Dichtringe für diese Art von Speedline-Rädern sind mittlerweile nur noch schwer zu bekommen, weshalb manche Instandsetzungsbetriebe dazu übergegangen sind, an Stelle des Dichtrings eine Verklebung mit Silikon oder ähnlichen Dichtstoffen vorzunehmen. Mitunter wird so-

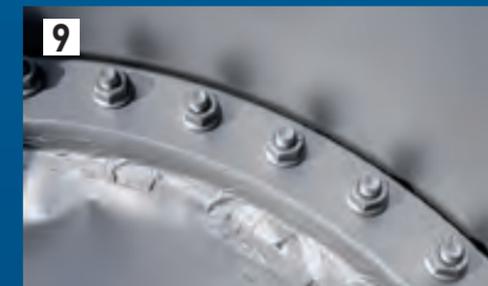
9

DIE FINALE LACKIERUNG DER AUßENSEITE des inneren Felgenrings erfolgt erst nach der Verschraubung, um jegliches Setzverhalten auszuschließen

In einem weiteren Schritt wurden dann noch die Außenseiten der inneren Felgenbetten in Arctissilber metallic lackiert sowie mit zwei Schichten Klarlack veredelt. Wichtig hierbei: Die relativ raue Mattlackoberfläche der Innenseiten der Felgenbetten insbesondere im Bereich zwischen Felgenhorn und Felgenhump unbedingt maskieren. Spiegelglatter Lack würde hier die Haftreibung so stark herabsetzen, dass sich der Reifen beim harten Beschleunigen oder Bremsen möglicherweise auf dem Rad drehen und dadurch schlimmstenfalls überhitzten würde. Bei besonders zugkraftstarken Fahrzeugen empfiehlt sich wie in der Luftfahrt eine Rutschmarke. Im Prinzip genügt dafür ein weißer Eddingstift, mit dem man eine übereinstimmende Markierung an Reifen und Rad aufbringt und diese regelmäßig kontrolliert. Last but not least erfolgte schließlich die Reifenmontage, selbstredend auf einer modernen und praktisch berührungsfrei arbeitenden Montagemaschine. Das ist wichtig, weil schon eine kleine, mit dem klassischen Montierhebel erzeugte Kerbe später das Eindringen von Feuchtigkeit ermöglichen und unsere Restaurierungsarbeit langfristig wieder zunichte machen würde. Abschließend folgte das Auswuchten, das wir mit Spannung erwarteten. Wie viel Gewicht würden die aufbereiteten Räder wohl benötigen? Die Antwort lieferte die Digitalanzeige der Auswuchtmaschine: Mit Werten zwischen lediglich 5 und 40 Gramm lagen sämtliche Räder im guten bis sehr guten Bereich.

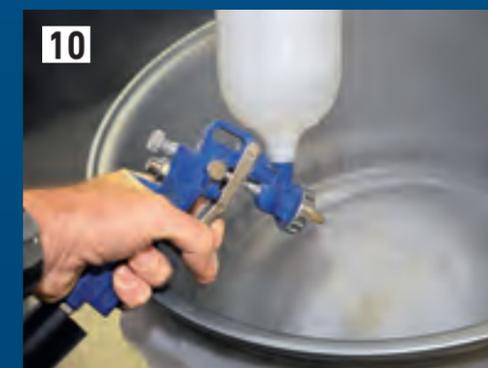
10

ZWEI SCHICHTEN KLARLACK mit 1000er-Zwischenschliff sorgen schließlich für eine perfekte Oberfläche des inneren Felgenrings

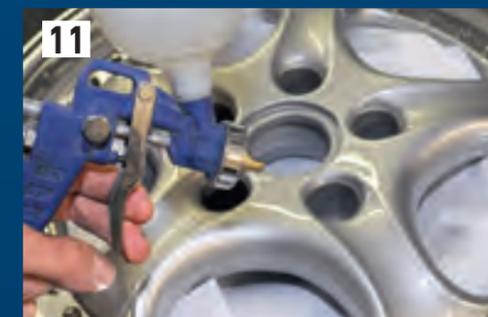
11

RADSTERN UND POLIERTER ÄUSSERER FELGENRING erhalten zunächst einen Auftrag mit Haftvermittler. Anschließend folgen zwei Schichten Klarlack

Mittlerweile fertig zusammengeschaubt, folgte das heikelste Kapitel unserer Restaurierung: Der Klarlackauftrag auf der polierten Außenseite des äußeren Felgenbettes. Hierbei wurden die Köpfe der Verbindungsschrauben mit überlackiert. Dies

geschah deshalb, um eine einwandfreie Auflage der Schraube direkt auf dem Metall des Felgenbettes zu ermöglichen und ein gefährliches Setzverhalten durch eine dazwischen liegende Lack-schicht auszuschließen. Der Lackaufbau erfolgte in besonderer Weise unter Verwendung eines speziellen Haftvermittlers für hochglanzpolierte Metalle sowie dem anschließenden Auftrag einer Schicht Zwei-Komponenten-Acryllacks. Nach gutem Durchtrocknen sowie Zwischenschliff mit 1000er-Körnung wurde ein zweiter Klarlackauftrag vorgenommen.
